- Gegenstand:** Überprüfung bzw. Modifikation am Höhenruder und an der Höhenrudertrimmung
- Betroffen:** G 115/ G 115A/ G 115B, alle Werk-Nr.
- Dringlichkeit:** Maßnahme A., B., C.: bei der nächsten Jahresnachprüfung, spätestens aber 31. Dezember 1993  
Maßnahme D.: wahlweise
- Vorgang:** Bei Flugzeugen, die ständig aggressiven, klimatischen Verhältnissen (z.B. Meerluft) ausgesetzt sind, wurde, besonders bei unzureichender Wartung, an Höhenruder (HR) - Hebeln und an der Höhenrudertrimmung im Höhenleitwerksbereich Korrosion festgestellt. Als Vorsichtsmaßnahme wird deshalb eine Überprüfung auf Korrosion und bei festgestellter Korrosion, ein Austausch der betroffenen Bauteile gegen modifizierte Bauteile aus korrosionsbeständigem Material angeordnet.

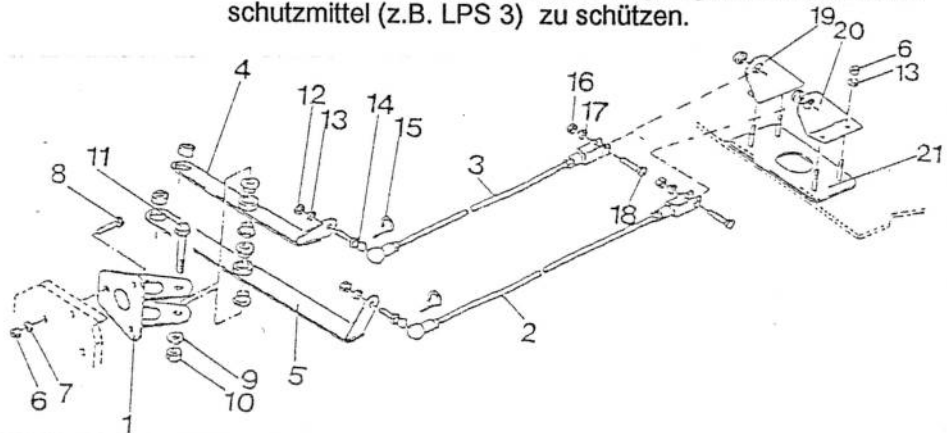
- Maßnahmen:**
- A. Sämtliche Bauteile der Höhenrudertrimmung im Höhenleitwerksbereich sind durch Sichtprüfung auf offensichtliche Korrosion zu überprüfen. Korrodierte Bauteile sind auszutauschen (siehe Skizze).**
- Anmerkung:** Die eingeharzte Bolzenplatte (21) muß nicht unbedingt ausgetauscht werden, die Bolzen können auch entrostet werden und sind anschließend mit geeignetem Korrosionsschutzmittel (z.B. LPS 3) zu schützen.

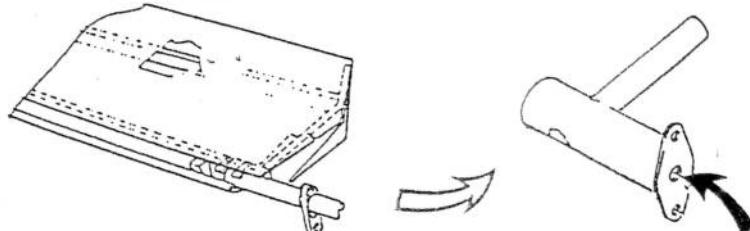
- B. Die Überprüfung bzw. der Austausch des HR-Beschlags (Hebel links 115-3573 und Hebel rechts 115-3572) ist wie folgt durchzuführen:
1. Seitenruder ausbauen, gemäß WHB Kap. 27-20-30
  2. Höhenruder ausbauen, gemäß WHB Kap. 27-30
  3. Linken und rechten HR-Hebel durch die Bohrung (siehe Skizze) auf innere Korrosion überprüfen.

4. Wird Korrosion festgestellt, ist der HR-Beschlag (Hebel links 115-3573 und Hebel rechts 115-3572) auszutauschen.  
Das Höhenruder ist hierzu an den Hersteller zu schicken.

5. Ist sichergestellt, daß es sich bei der vorhandenen Korrosion nur um oberflächliche Korrosion (Flugrost) handelt, ist die Korrosion soweit möglich zu entfernen und der HR-Hebel innen mit geeignetem Korrosionsschutzmittel (z.B. LPS 3) einzusprühen, um den Korrosionsfortschritt einzudämmen. Der Korrosionsfortschritt ist dann regelmäßig (mindestens alle 100 Stunden oder bei jeder Jahresnachprüfung) zu überprüfen. Ist das Flugzeug extremen Witterungseinflüssen (z.B. hohe Luftfeuchtigkeit, hohe Temperaturen, Meerklima) ausgesetzt, ist dieses Intervall entsprechend zu verkürzen.
6. Höhenruder wiegen und Ruderrestmoment bestimmen, gemäß WHB Kap. 06.
7. Höhenruder einbauen, gemäß WHB Kap. 27-30.

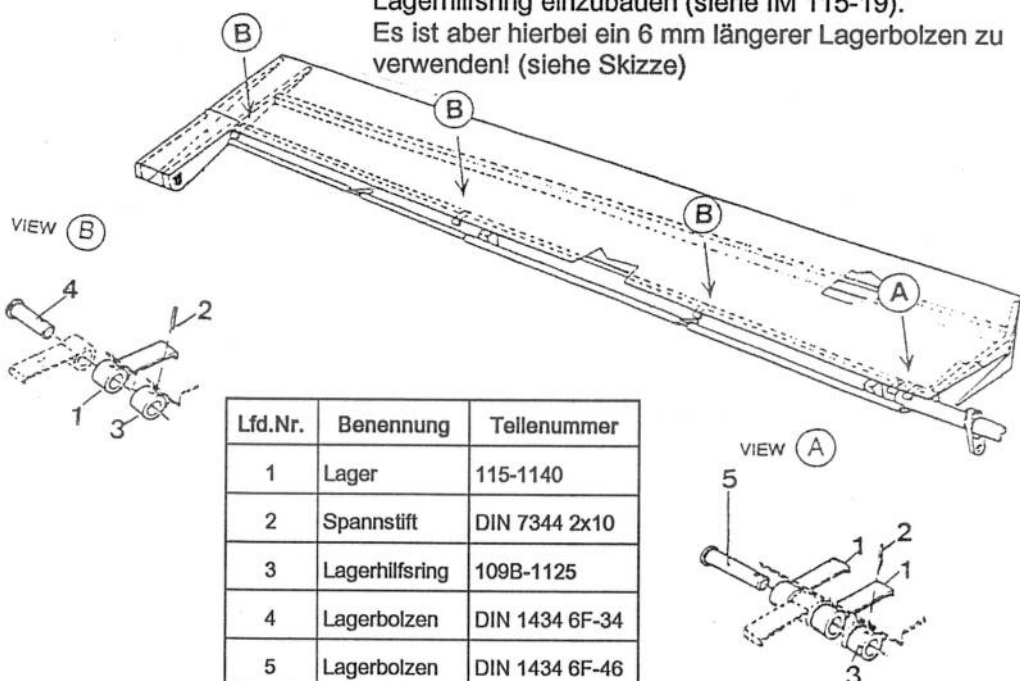
**Anmerkung:** Es wird empfohlen zur leichteren Montage einen Lagerhilfsring einzubauen (siehe IM 115-19).  
Es ist aber hierbei ein 6 mm längerer Lagerbolzen zu verwenden! (siehe Skizze)

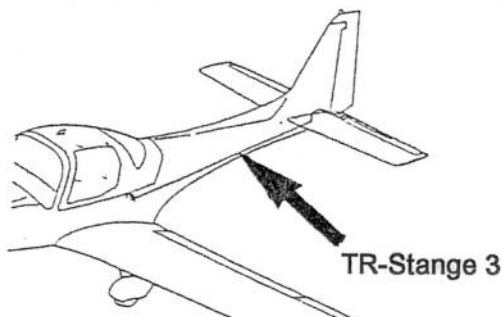
- C. Trimmruderstange 3 (TR-Stange 3) auf Korrosion überprüfen.  
Wird Korrosion an der TR-Stange 3 festgestellt, ist diese gemäß WHB Kap. 27-40 auszutauschen.

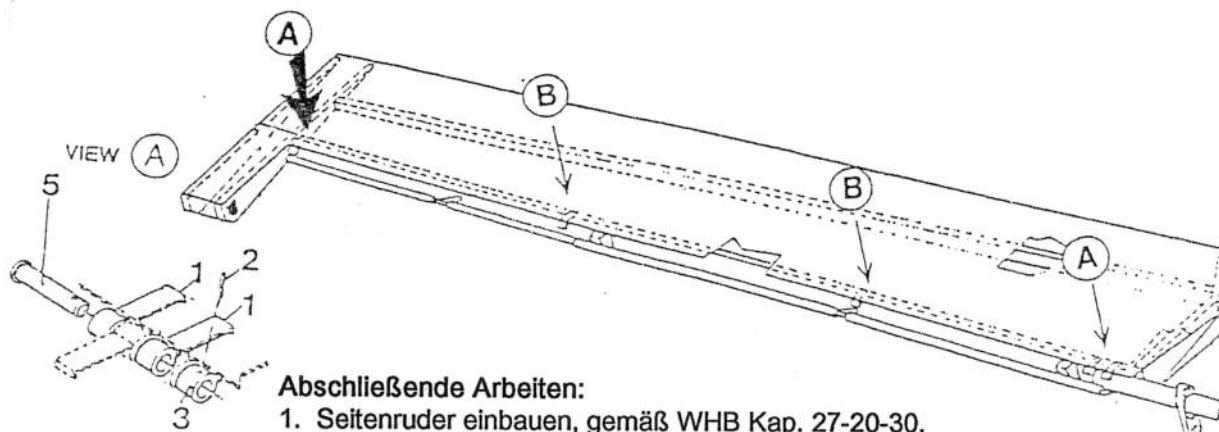
- D. Einbau eines zusätzlichen Höhenruderlagers.  
Um einer Delamination der äußeren HR-Lager vorzubeugen, kann wahlweise ein zusätzliches HR-Lager gemäß Arbeitsanleitung Nr. 1078-30 eingebaut werden.
