SERVICE BULLETIN NO. / TECHNISCHE MITTEILUNG NR. MSB817-58/1

G 109, all S/N
G 109B, all S/N

1.4 Subject / Gegenstand:

ATA 55-30: Vertical Stabilizer
Inspection of the vertical stabilizer nose plate for corrosion

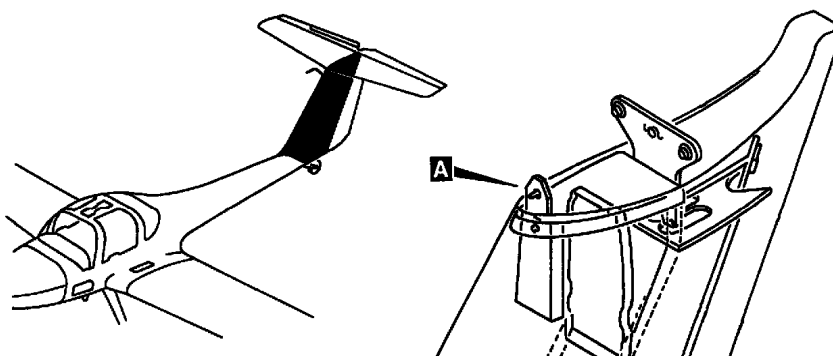
Fig. / Abb. 1

Grob received a report where the vertical stabilizer nose plate P/N 109-2160.01 (Fig. 1) was found heavily corroded.

The concerned aircraft was located near to the seaside and therefore exposed to a salty environment.

As a precautionary action the inspection of the nose plate P/N 109-2160.01 for corrosion is mandatory and, if corrosion is determined, the exchange of the concerned nose plate against a new part made is mandatory.

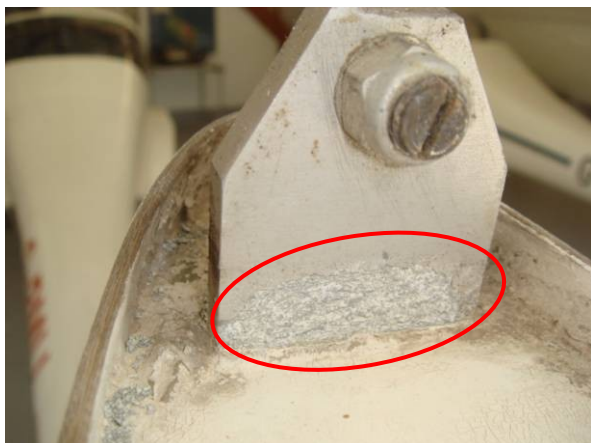
| 1.8.3 | Check front and rear side from top of the nose plate for corrosion (see Fig. 2) and flaking (see Fig. 3). | Die Vorder- und Hinterseite des Nasenbleches von oben auf Korrosion (siehe Abb. 2) und Abplatzung (siehe Abb. 3) überprüfen. |

Fig. / Abb. 2
 Corroded nose plate
 Korrodierte Nasenplatte

| 1.8.5 | If any corrosion and/ or flaking is detected the nose plate has to be replaced IAW RI817-009 before the next flight. | Falls Korrosion und/ oder Abplatzungen festgestellt werden, ist das Nasenblech gem. Reparaturanleitung RI817-009 vor dem nächsten Flug auszutauschen. |

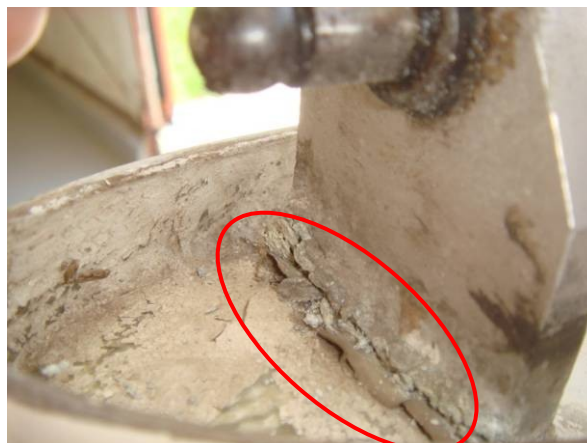
Fig. / Abb. 3
 Flaking
 Abplatzungen

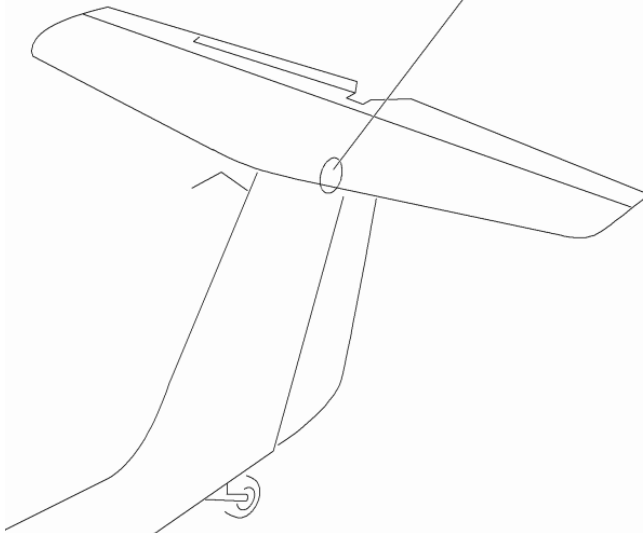
Fig. / Abb. 4

| <p>1.8.2 Remove access panel at the LH stabilizer side (see Fig. 4) and inspect nose plate from below for corrosion using a mirror or other suitable means (e.g. digital camera, borescope). Fig.5 shows a corroded nose plate after removal.

Access panel LH/ Inspektionsdeckel links

Note: If the access panel (Fig. 4) is not already installed (G 109 all S/N, G 109B S/N 6200-6339) the access panel has to be installed IAW MSB817-60 prior to further actions.

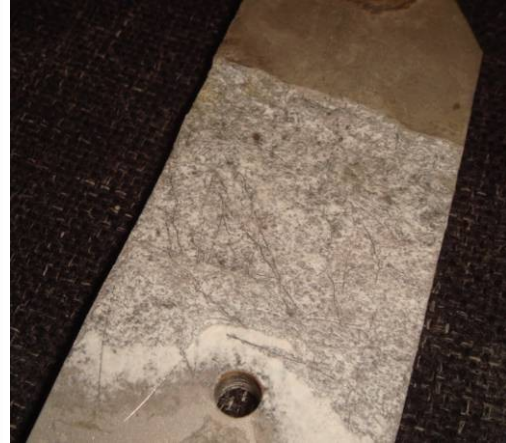
Fig. / Abb. 5

Where the nose plate is covered by composites, corrosion is indicated by discoloration of the thickened resin or glass layers.</p> | <p>Den Inspektionsdeckel links an der Seitenflosse (siehe Abb. 4) entfernen und Nasenblech von unten mit Hilfe eines Spiegels oder anderer geeigneter Mittel (z.B. Digitalkamera, Boroskop) auf Korrosion überprüfen. Abb. 5 zeigt ein korrodiertes Nasenblech nach Ausbau.
 An den von GFK bedeckten Stellen wird Korrosion durch Verfärbungen im Dickharz oder den Glasschichten angezeigt.</p> |

| <p>1.8.4 If any corrosion is detected the nose plate has to be replaced IAW RI817-009 before the next flight.</p> | <p>Falls Korrosion festgestellt werden, ist das Nasenblech gem. Reparaturanleitung RI817-009 vor dem nächsten Flug auszutauschen.</p> |
