## SERVICE BULLETIN NO. / TECHNISCHE MITTEILUNG NR. MSB817-70

#### 1.4 Subject / Gegenstand:

ATA 32-20 Tail gear

**Inspection of tail mounting bracket**

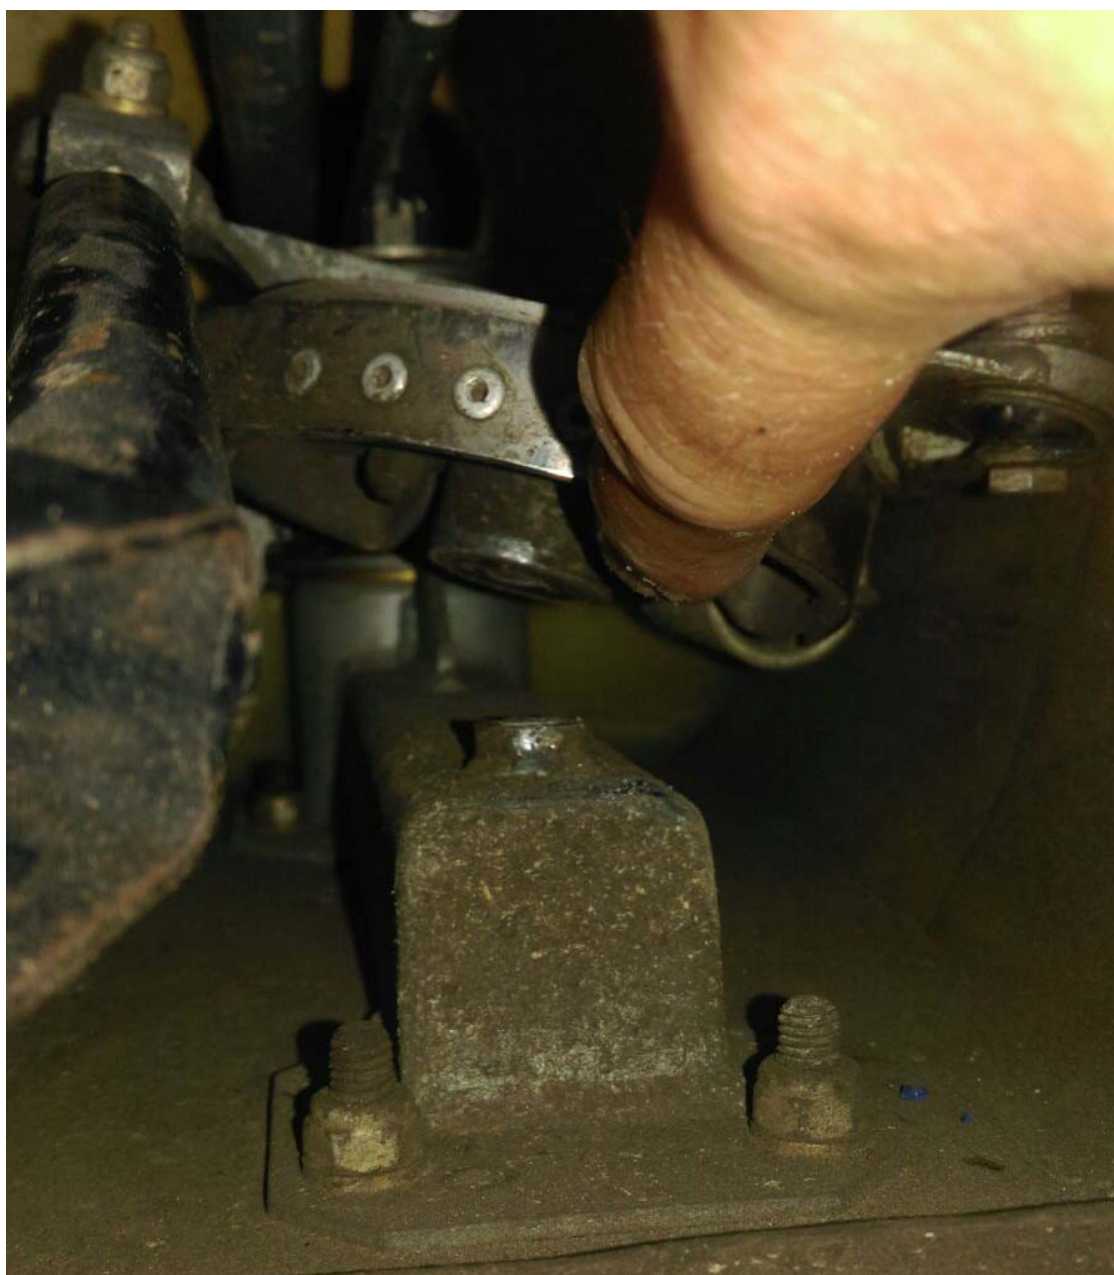
Figure 1

GROB received two reports about a broken pivot of the tail mounting bracket, see Figure 1. This led to a loss of rudder control in flight.

GROB erhielt zwei Meldungen über eine gebrochene Achse am Spornbock, siehe Figure 1. Dies führte zum Verlust der Seitenrudderkontrolle im Flug.

This Service Bulletin mandates an inspection of the tail mounting bracket. The configuration of the aircraft is not affected by this Service Bulletin.

Diese Technische Mitteilung verlangt eine Inspektion des Spornbockes. Die Konfiguration des Luftfahrzeuges ist durch diese Technische Mitteilung nicht betroffen.
