## SERVICE BULLETIN NO. / TECHNISCHE MITTEILUNG NR. MSB817-64/2

**1.4 Subject / Gegenstand:**

ATA 27- 30 Flight Controls / Elevator  
**Inspection of Elevator rod**

**Inspektion der Höhenruderstange**

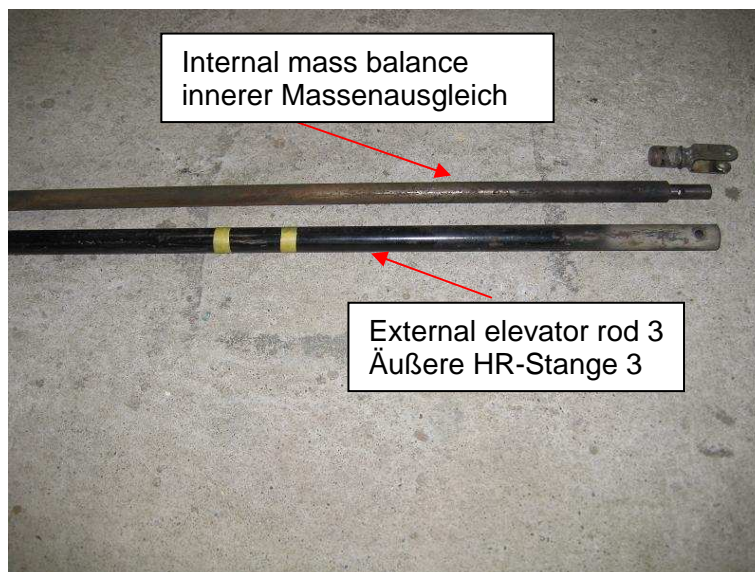
Figure / Abbildung 1

GROB received a report about a crack detected on elevator rod 3 on a G 109B. Heavy corrosion caused by water trapped between external elevator rod and internal mass balance was detected. The crack occurred because this water froze.

GROB erhielt eine Meldung über einen Riß, der an HR-Stange 3 entdeckt wurde. Es wurde starke Korrosion entdeckt, die durch Wasser verursacht wurde, das zwischen der Stange und dem innenliegenden Massenausgleich eingedrungen war. Der Riß entstand, weil dieses Wasser gefror. Diese Technische Mitteilung verlangt eine Inspektion der HR-Stange.

This Service Bulletin mandates an inspection of the elevator rod.
