## SERVICE LETTER NO. / TECHNISCHE INFORMATION NR.

### SL GROB-008

G 102 (Type Certificate 306)  
G 103 (Type Certificate 315 & 869)  
G 104 (Type Certificate 320)  
G 109 (Type Certificate 817)

**Control Stick Grip**

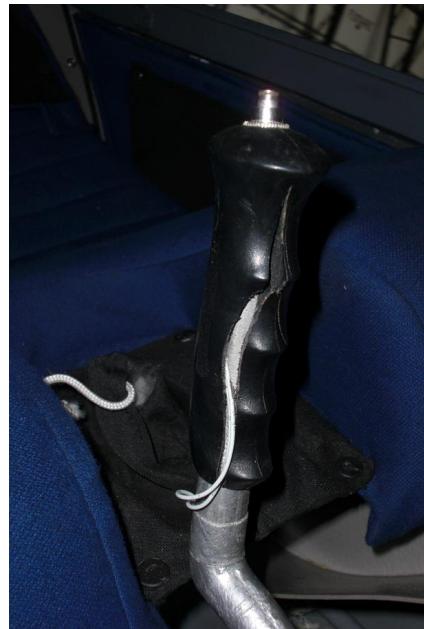
Figure 1

An isolated case was reported to Grob, where the plastic grip on the control stick failed and came off from the control stick during approach (see Figure 1). As a result, the glider momentarily was out of control and was heavily damaged during landing.

Grob wurde ein Einzelfall gemeldet, bei dem beim Landeanflug der Kunststoffgriff am Steuerknüppel versagte (siehe Figure 1). Das Flugzeug geriet dadurch kurzzeitig ausser Kontrolle und wurde bei der Landung stark beschädigt.

After long-time operation, most notably training operation in clubs, the plastic grip on the control stick may become brittle or cracked due to miscellaneous detrimental effects (evaporation of plasticiser, solar radiation, sweat). As a result, the stick grip may fail and separate from the control stick in the worst case.

Nach langem Betrieb, vor allem im Schulungsbetrieb in Vereinen, kann der Kunststoffgriff am Steuerknüppel durch verschiedene schädliche Einflüsse (Ausdunsten von Weichmachern, Sonneneinstrahlung, Schweiß) spröde und brüchig werden. Im schlimmsten Fall kann der Griff deshalb versagen und sich vom Steuerknüppel lösen.

**WARNING:** A SUDDEN SEPARATION OF THE GRIP FROM THE CONTROL STICK MAY LEAD TO AN UNSAFE CONDITION ESPECIALLY DURING TAKEOFF AND LANDING.

GROB therefore strongly recommends, especially for aged gliders and powered gliders, to check the control stick grips for tight fit and condition of the plastic material and to timely exchange the grip as necessary.

Aus diesem Grund wird dringend empfohlen, vor allem bei älteren Segelflugzeugen und Motorseglern, die Steuerknüppelgriffe regelmäßig auf festen Sitz und Zustand des Kunststoffs zu prüfen und bei Bedarf rechtzeitig auszutauschen.
