SERVICE BULLETIN NO. / TECHNISCHE MITTEILUNG NR. MSB1078-170

Bezeichnung / Description	LBA Kennblatt-Nr. TCDS	EASA TCDS	FAA TCDS	Serial-Nr.
G 115 G 115B	1078	EASA.A.364	A57EU	8008 - 8088

ATA 27-50 Flaps
Inspection of the flaps operating lever

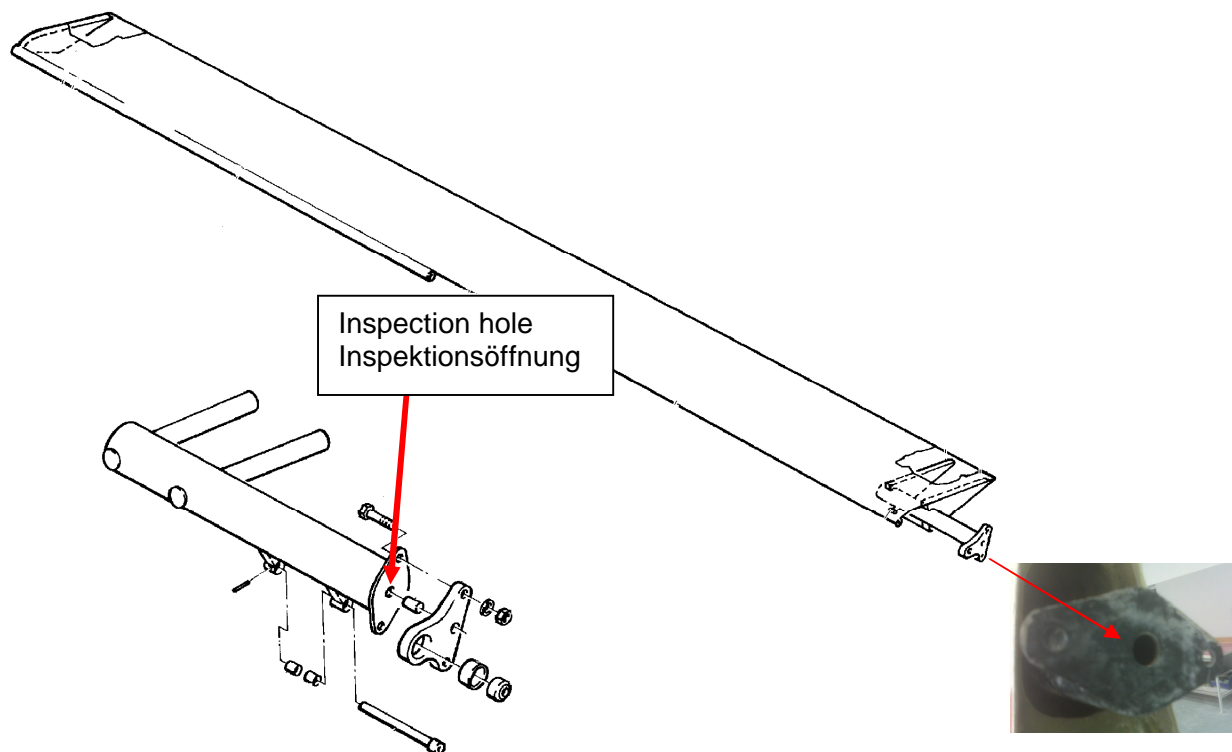
On aircraft, which are permanently exposed to aggressive climate conditions (i.e. sea area) and have not been adequately maintained, corrosion has been detected on flap operating levers.

1.8.3 Check LH and RH flap through the hole (see sketch) for internal corrosion.

Linke und rechte Landeklappen durch die Bohrung (siehe Skizze) auf innere Korrosion überprüfen.

| 1.8.4 | If corrosion is detected the flap operating lever (LH P/N 115-1211, RH P/N 115-1212) must be exchanged. Return flap to manufacturer for exchange of flap operating lever. If the extent of the corrosion cannot be determined the flap may be sent to the manufacturer for inspection. | Wir Korrosion festgestellt, ist der Landeklappen-Antriebshebel (Klappe links 115-1211, Klappe rechts 115-1212) auszutauschen. Zum Austausch des Antriebshebels ist die Landeklappe zum Hersteller zu schicken. Kann der Korrosionsgrad nicht eindeutig festgestellt werden, kann die Landeklappe zur Überprüfung auch an den Hersteller geschickt werden. |
| 1.8.5 | If the corrosion is only surface corrosion (light rust film), the corrosion must be removed as good as possible and the lever protected internally by injection of a proper protective (e.g. LPS 3). | Ist sichergestellt, dass es sich bei der vorhandenen Korrosion nur um oberflächliche Korrosion (Flugrost) handelt, ist die Korrosion soweit möglich zu entfernen und der Hebel innen mit einem geeigneten Korrosionsschutzmittel (z.B. LPS3) einzusprühen, um den Korrosionsfortschritt einzudämmen. |
