SERVICE BULLETIN NO. / TECHNISCHE MITTEILUNG NR. MSB817-63

G 109, all S/N

G 109B, S/N 6200-6339

ATA 27-20 Flight Controls / Rudder
Inspection of Rudder Pedals

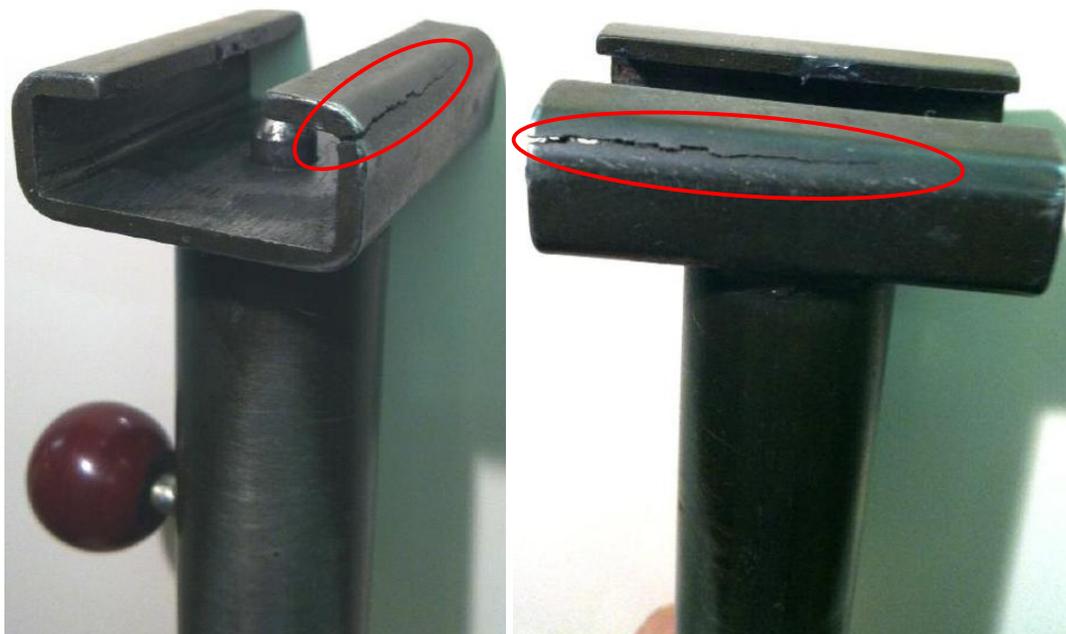
Figure / Abbildung 1

GROB received a report about cracks detected on rudder pedal attachments of a motor glider G 109, as shown in Figure 1. These attachments are also used for model G 109B up to S/N 6339. This Service Bulletin mandates a one-time inspection of the pedal attachment.

GROB erhielt einen Bericht über Risse in der Seitenrudderpedalbefestigung, wie in Abbildung 1 dargestellt. Diese Befestigung wird auch beim Model G 109B bis W/N 6339 verwendet. Dieses Service Bulletin verlangt eine einmalige Inspektion der Pedalbefestigung.

1.8.2 Visually inspect rudder pedal attachment for cracks

1.8.4 If any cracks are detected the pedal has to be replaced by a new or repaired pedal before the next flight.

Falls Risse festgestellt werden, ist das Pedal vor dem nächsten Flug durch eine neues oder repariertes Pedal auszutauschen.

Note: Send pedal to GROB for repair.
